Résumé de l'enquête sur le train parti à la dérive et le déraillement survenu à Lac-Mégantic

Le présent résumé du rapport d'enquête ferroviaire R13D0054 du Bureau de la sécurité des transports du Canada (BST) renferme une description de l'accident, et donne un aperçu de l'analyse et des faits établis, des mesures de sécurité prises jusqu'à maintenant, des cinq recommandations clés, et de ce qu'il reste encore à faire pour veiller à ce qu'un tel accident ne se reproduise plus.

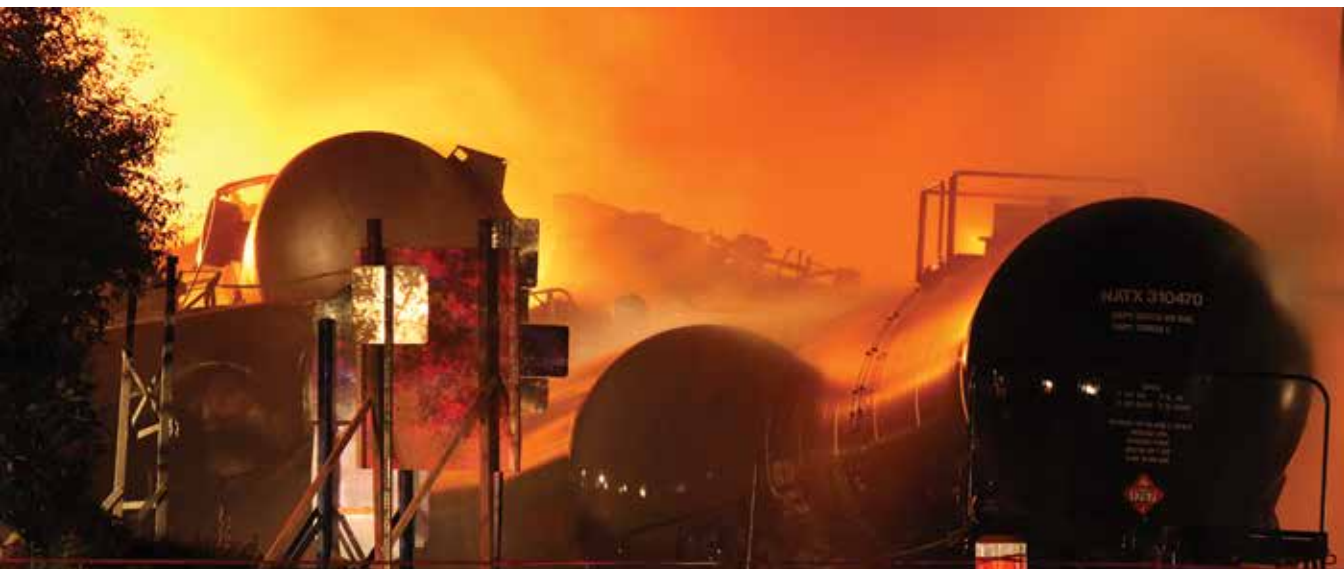
La presque totalité des 63 wagons-citernes déraillés ont été endommagés, et bon nombre d'entre eux ont été éventrés. Environ six millions de litres de pétrole brut se sont déversés rapidement. L'incendie s'est déclaré presque immédiatement, et la conflagration et les explosions qui s'en sont suivies ont fait 47 morts. Quelque 2000 personnes ont dû être évacuées, et une grande partie du centre-ville a été détruite.

Les wagons empilés les uns sur les autres, et la grande quantité de pétrole brut en flammes ont compliqué de beaucoup le travail des pompiers. Malgré le défi que présentait l'envergure de la situation d'urgence, l'intervention a été bien coordonnée, et les services d'incendie ont efficacement protégé le site et ils ont assuré la sécurité du public après le déraillement.
