Résumé de l'enquête sur le train parti à la dérive et le déraillement survenu à Lac-Mégantic

Le présent résumé du rapport d'enquête ferroviaire R13D0054 du Bureau de la sécurité des transports du Canada (BST) renferme une description de l'accident, et donne un aperçu de l'analyse et des faits établis, des mesures de sécurité prises jusqu'à maintenant, des cinq recommandations clés, et de ce qu'il reste encore à faire pour veiller à ce qu'un tel accident ne se reproduise plus.

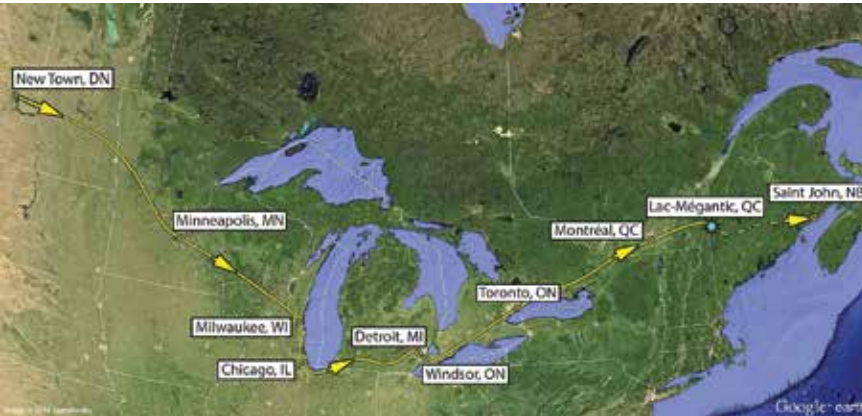
Au cours de la soirée du 5 juillet 2013, vers 22 h 50, un train de la Montreal, Maine & Atlantic Railway (MMA) est arrivé à Nantes (Québec), transportant 7,7 millions de litres de pétrole brut dans 72 wagons-citernes de catégorie 111. Ces wagons étaient partis de New Town (Dakota du Nord) à destination de Saint John (Nouveau-Brunswick).

Conformément à la pratique de la compagnie de chemin de fer, après être arrivé à Nantes, le mécanicien de locomotive (mécanicien) a garé le train sur une pente descendante sur la voie principale. Un autre mécanicien était censé poursuivre le voyage vers l'est en matinée.
